NOVO ESTÁDIO DE BRAGA BRAGA STADIUM

Localização / Location: **Braga, Portugal**

Autor do Projecto / Designer: **AFAssociados - Projectos de Engenharia, SA**

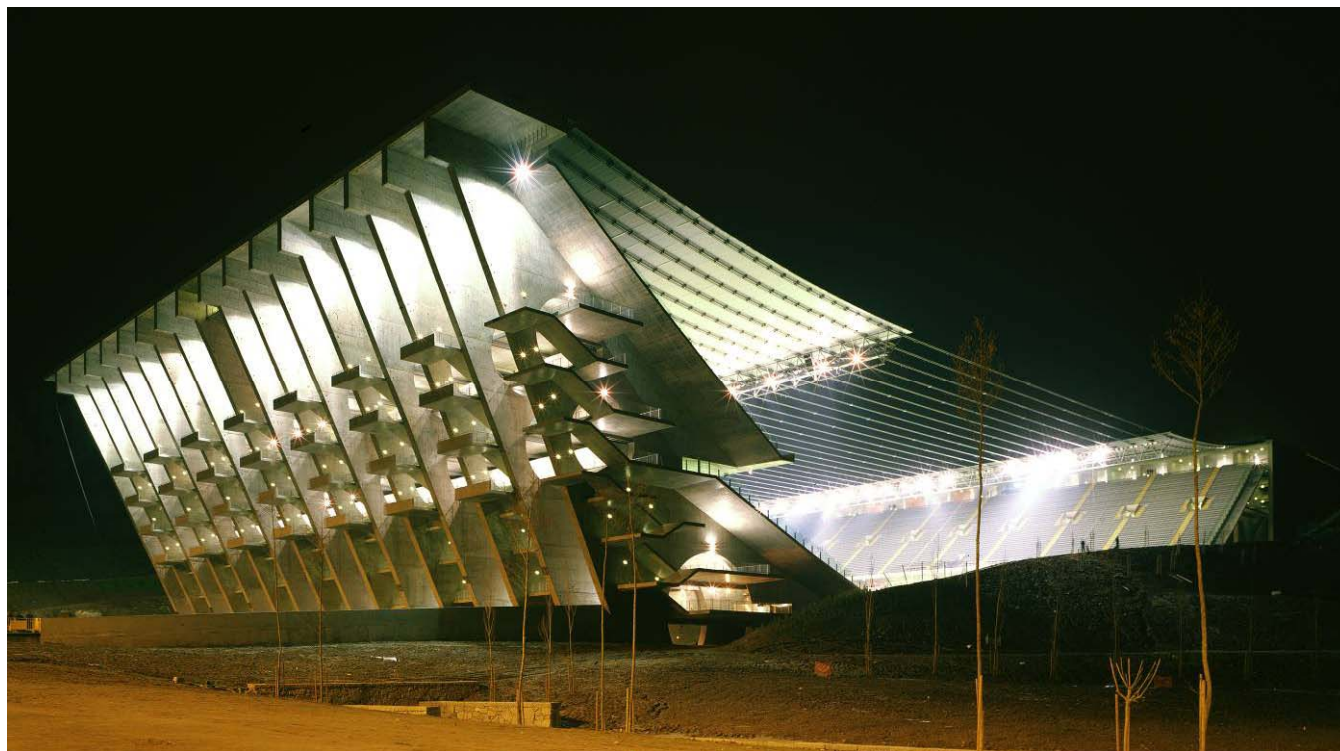
O seu elemento mais visível é, sem dúvida, a cobertura. É composta por cabos “full locked coil” aos pares, afastados entre si de 3,75m, sobre os quais apoiam duas lajes de betão que cobrem as duas bancadas do Estádio. Trata-se de uma estrutura inédita não só pelo seu vão (202m) como também pelo facto de os cabos serem livres na zona central.

The most noticeable element of the stadium is without doubt its roof, which is made up of pairs of full locked coil cables, spaced 3.75m apart from each other, which support two concrete slabs that cover the two stands of the stadium. Its span (202m), and the fact that the cables are free in the central zone were its main challenges.

A cobertura apoia-se em duas grandes vigas que fazem o coroamento das duas bancadas – nascente e poente, onde é feita a ancoragem dos cabos.

The roof is supported on two large beams at the top of both stands – east and west, where the cables are anchored.

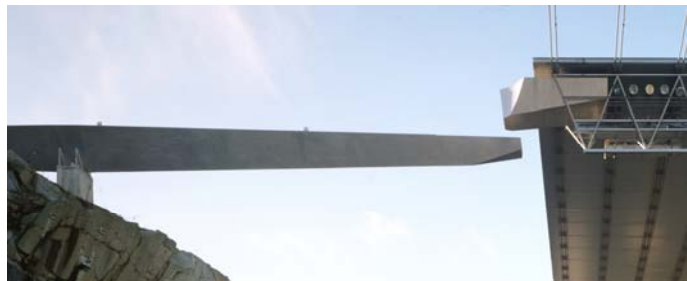
A drenagem das águas pluviais da cobertura é feita (à semelhança da do Pavilhão de Portugal na EXPO 98), só para um lado, sendo recolhida por dois “aquedutos” em aço inox duplex, saindo em consola do talude. O caimento da cobertura é conseguido por variação do comprimento dos diversos pares de cabos ao longo da cobertura.

The rainwater is drained from the roof (similar to the Portuguese Pavilion in EXPO 98) along one side only, collected in two stainless steel “aqueducts”, running along the plinth of the embankment. The variation in the length of the various pairs of cables along the roof ensure its required slope to the hill.

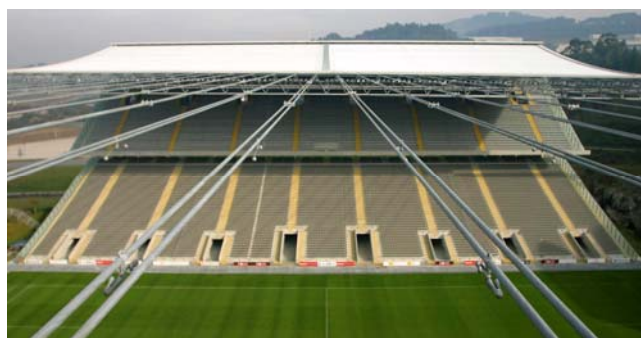
A bancada nascente é estruturalmente constituída por montantes (consolas) com 50m de altura que, ao serem “furadas”, dão apoio às lajes dos diversos pisos de foyers do Estádio. A sua estabilização longitudinal é assegurada pelas lajes existentes sob os degraus das bancadas. Da bancada nascente salienta-se a esbelteza dos montantes que têm apenas 1,00m de espessura.

The east stand is structurally made up of 50m-high uprights that are “pierced” by the slabs of the different floors of foyers of the stadium. Its longitudinal stability is guaranteed by the existing slabs under the steps of the stands. The uprights of the east stand, which are only 1m thick, are extremely elegant.

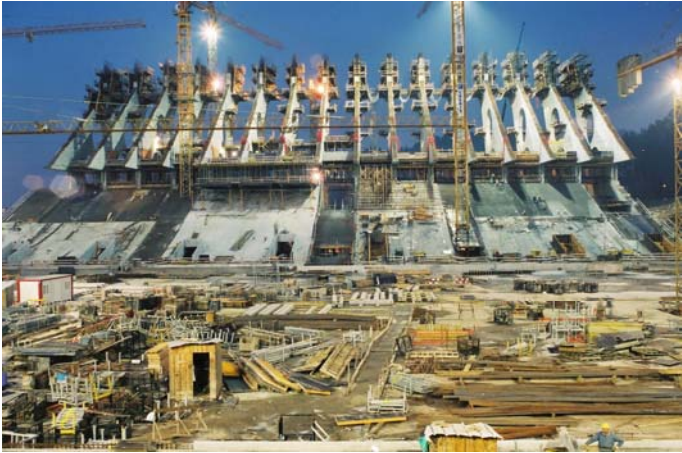
Depois da cobertura, a bancada poente é talvez o elemento estruturalmente mais complexo, pela diversidade de problemas encontrados: montantes ancorados em rocha e em saibro, funcionamento de conjunto da estrutura com o solo, compatibilização do funcionamento estrutural de estruturas com rigidez muito diferente, fundações sobre banquetas instáveis. De entre as diversas soluções encontradas, é difícil destacar uma como digna de especial referência.

After the roof, the west stand is perhaps the most complex structural element, due to the diversity of the problems it involved: the uprights anchored in the rock, the functioning of the structure with the ground, compatibility between the structural functioning of elements with very different stiffness, the laying of foundations in unstable embankments. Among the several solutions encountered it is difficult to pick out one worthy of special mention.
